Wpływ korozji na stan pięćdziesięcioletnich słupów żelbetowych hali przemysłowej

The effect of corrosion on the properties of fifty years old reinforced concrete pillars

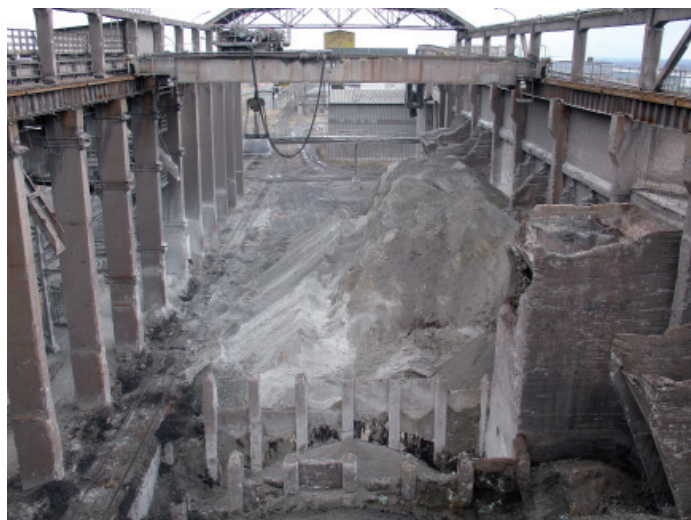
Rys. 1. Widok części hali, na pierwszym planie skład gipsu

Fig. 1. The unroofed section of the hall – gypsum store

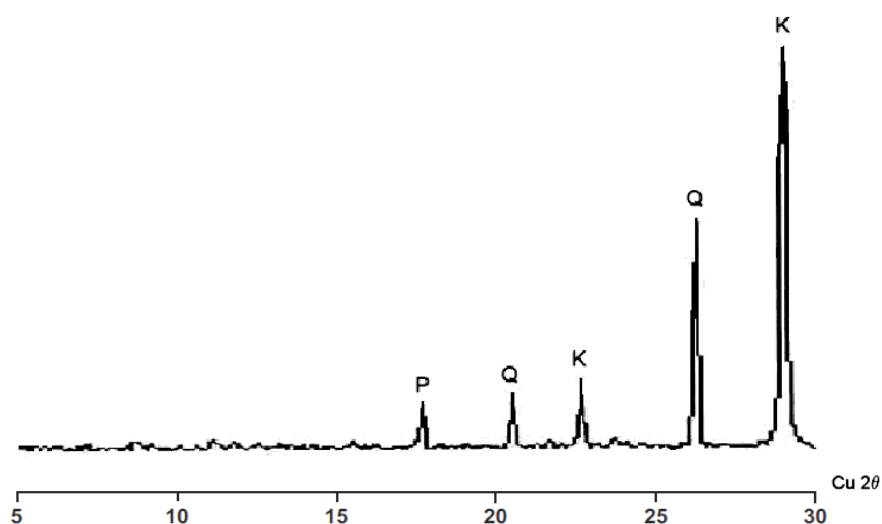
Na dyfraktogramie próbki betonu pobranej z otuliny zbrojenia w słupie na składzie węgla występuje duża ilość kalcytu (rys. 2) i niewielka zawartość portlandytu. Duża ilość węglanu, znacznie przekraczająca zawartość portlandytu, świadczy o daleko posuniętej karbonatyzacji betonu.

On the X-ray pattern of the concrete sample taken from the cover of the pillars in the coal store, the strong peaks of calcite were present and weaker of portlandite. A significant content of calcite, much higher than that of portlandite is a proof of the advanced carbonisation of cement matrix in concrete.

Rys. 2. Wycinek dyfraktogramu próbki betonu z otuliny zbrojenia w słupie na składzie węgla (K - kalcyt, P - portlandyt, Q - kwarc)

Fig. 2. The XRD-ray pattern of concrete sample from the pillar concrete cover in the coal store (K - calcite, G - gypsum, E - ettringit, P - portlandite, Q - quartz)

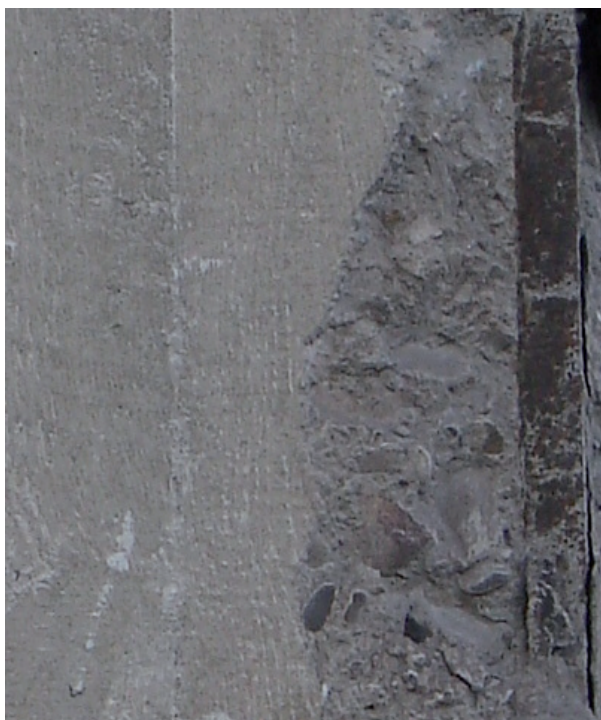
Dobry stan betonu, w tym także otuliny, stwierdzono w niektórych słupach na składzie węgla. W tych przypadkach beton zachował dobrą wytrzymałość i zwięzłość, a także zdolność ochronny zbrojenia przed korozją (rys. 3). Można przypomnieć, że w początkowym okresie karbonatyzacji powierzchniowa warstwa betonu ulega uszczelnieniu, następuje zmniejszenie przepuszczalności tych warstw co ma korzystny wpływ na trwałość tego kompozytu (6). Proces karbonatyzacji zachodzi jednak w dalszym ciągu i, jak to wykazali Pagliolico i Cussino (7), obejmuje coraz głębsze warstwy betonu, co prowadzi do wzrostu porowatości oraz spadku wytrzymałości.

Good concrete condition in the cover of some pillars in the coal store was found. In these cases not damaged concrete has retained its strength and compactness, as well as its ability to protect the reinforcement against corrosion, as it is seen in the Figure 3. One can presume that in the beginning of carbonisation the external layer of concrete has gained higher compactness and the permeability of these layers became lower (6). Nevertheless, the carbonisation process is proceeding further and, as Pagliolico and Cussino (7) have shown, will embrace much more deeper concrete layers, causing the porosity increase and strength decrease.

Rys. 3. Fragment zbrojenia słupa w składzie węgla, po odkuciu otuliny betonowej. Dobry stan betonu, brak korozji zbrojenia

Fig. 3. The detail of reinforcement in the coal store, after the removal of the concrete cover

Uzyskane wyniki badań (rys. 2 i 3) zgadzają się z opinią Drevera (8), który stwierdził, że występowanie w zaczynie cementowym portlandytu, obok kalcytu, w przypadku gdy beton jest zwarty i nie zarysowany, świadczy o tym, że stanowi on ochronę zbrojenia przed korozją.

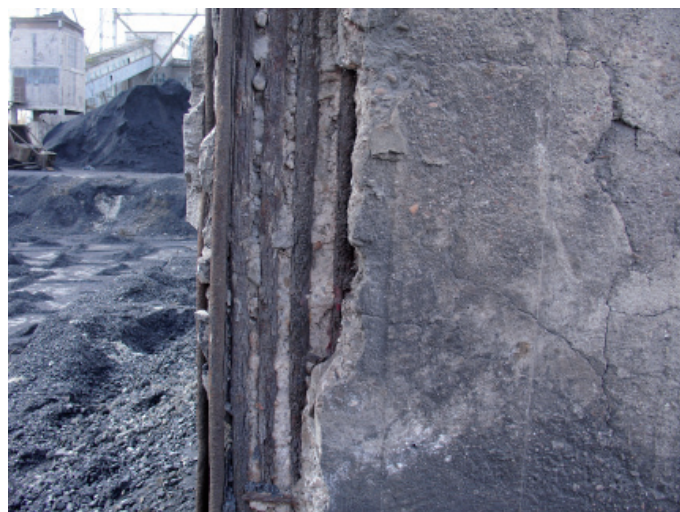
Rys. 4. Uszkodzenia otuliny betonowej słupa w składzie węgla

Fig. 4. Destruction of pillar concrete cover in the coal store

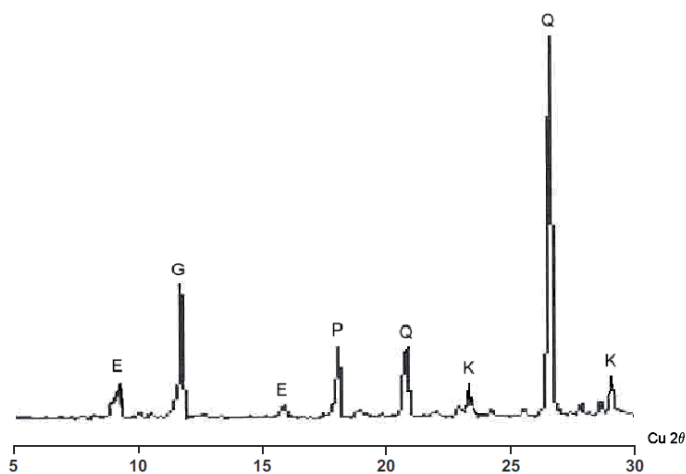
Na rysunku 5a przedstawiono dyfraktogram próbki betonu pobranej z otuliny na głębokości 6 cm i wysokości 1,5 m słupa 1 w składzie gipsu. W próbce stwierdzono występowanie gipsu, kalcytu i portlandytu, a także nieco mniejszej zawartości ettringitu. Natomiast na rysunku 5b pokazano dyfraktogram próbki betonu pobranej z takiej samej głębokości otuliny innego słupa 2 w składzie gipsu. W matrycy cementowej znaleziono kalcyt, gips, ettringit oraz bardzo małą zawartość portlandytu. Wyniki badań obu próbek betonu (rys. 5a i 5b) wyraźnie wskazują na występowanie tych samych faz – ettringitu i kalcytu, które są produktami korozji związanymi ze szkodliwym oddziaływaniem wodnego roztworu gipsu, wprowadzającymi do betonu jony siarczanowe oraz dwutlenku węgla. Natomiast zasadnicza różnica w składzie fazowym próbek polega na bardzo zróżnicowanej ilości portlandytu w obu próbkach (rys. 5a i 5b). Gips należy także zaliczyć do produktów korozji gdyż, jak to wykazali Gollob i Taylor (13), w zewnętrznej warstwie betonu narażonego na korozję siarczanową występuje gips, a dopiero w głębszych warstwach ettringit. Trzeba także przypomnieć, że krystalizacja gipsu jest związana z ekspansją i wywołuje mikropęknięcia betonu.

Rys. 5a. Dyfraktogram próbki betonu z otuliny słupa 1 w składzie gipsu na głębokości 6 cm (K - kalcyt, G - gips, E - ettringit, P - portlandyt, Q - kwarc)

Fig. 5a. X-ray pattern of the concrete sample from the concrete cover of the pillar 1 in the gypsum store at the depth of 6cm (K - calcite, G - gypsum, E - ettringite, P - portlandite, Q - quartz)

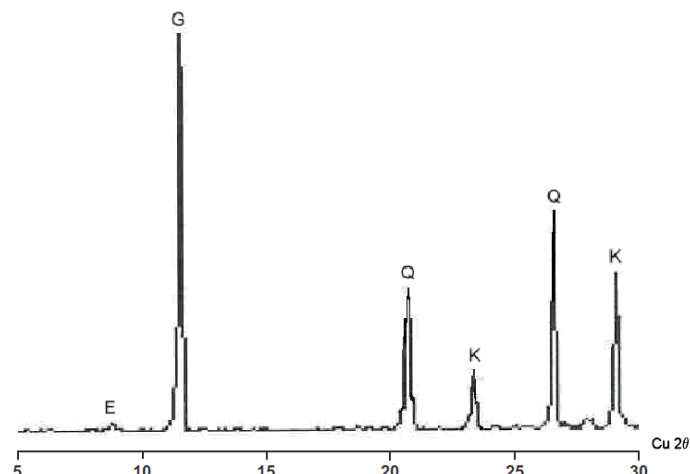
Rys. 6a. Dyfraktogram próbki betonu z otuliny zbrojenia słupa 1 w składzie gipsu na głębokości 2+3 cm (K - kalcyt, G - gips, E - ettringit, P - portlandyt, Q - kwarc)

Fig. 6a. X-ray pattern of the concrete sample from the concrete cover of the pillar 1 in gypsum store at the depth of 2+3 cm (K - calcite, G - gypsum, Q - quartz)

W celu ustalenia stopnia zaawansowania długotrwałych procesów korozyjnych, oznaczono jakościowy skład fazowy dwóch próbek betonu, pobranych z zewnętrznej warstwy dwóch słupów 1 i 2, z głębokości 2÷3 cm. Dyfraktogramy tych próbek pokazano na rysunkach 6a i 6b.

Dominującymi fazami, powstałymi pod wpływem środowiska zewnętrznego, są gips i kalcyt. Długotrwały proces karbonatyzacji doprowadził do całkowitego braku portlandytu w obu badanych próbkach, pochodzących z zewnętrznych warstw betonu. Równocześnie brak ettringitu i wtórna krystalizacja gipsu wskazuje na znaczny spadek pH, prawdopodobnie do poziomu bliskiego 7, jak to podaje dla gipsu Lea (9). Obniżoną wartość pH betonu potwierdzono także za pomocą fenoloftaleiny. Trzeba jeszcze przypomnieć, że dwutlenek węgla powoduje rozpad ettringitu, a prze-

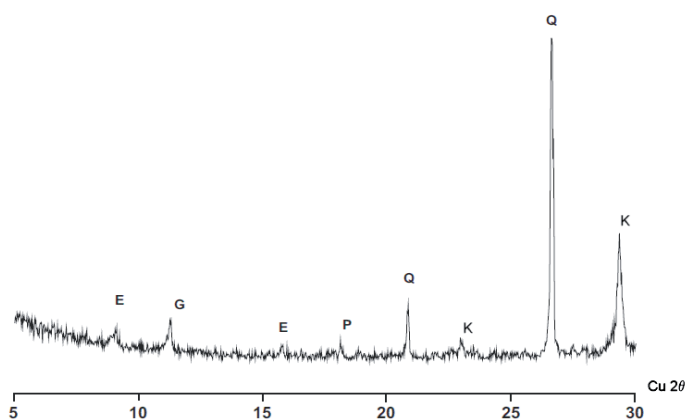
gypsum store is presented in Figure 5a. In the sample the presence of gypsum, calcite and portlandite has been proved as well as a lower content of ettringite. However, on Fig. 5b the X-ray pattern of a concrete sample taken from the same depth of the cover of the pillar 2 also in the gypsum store is presented. In cement matrix of this sample calcite, gypsum, ettringite and very low content of portlandite has been found. The test results of both samples (Fig. 5a and 5b) indicate clearly occurrence of the same phases – ettringite and calcite, which are the products of the gypsum water solution attack, with simultaneous action of carbon dioxide. Gypsum must be also included to corrosion products, because, as Gollob and Taylor (13) have shown, the external layer of concrete exposed to sulphate attack, this phase is predominating, and only in deeper layers ettringite is present. It should be also remind that gypsum crystallization is also expansive.

Rys. 5b. Dyfraktogram próbki betonu z otuliny zbrojenia słupa 2 w składzie gipsu na głębokości 6 cm (C - kalcyt, G - gips, E - ettringit, P - portlandyt, Q - kwarc)

Fig. 5b. X-ray pattern of the concrete sample from the concrete cover of the pillar 2 in the gypsum store at the depth of 6 cm (K - calcite, G - gypsum, E - ettringite, P - portlandite, Q - quartz)

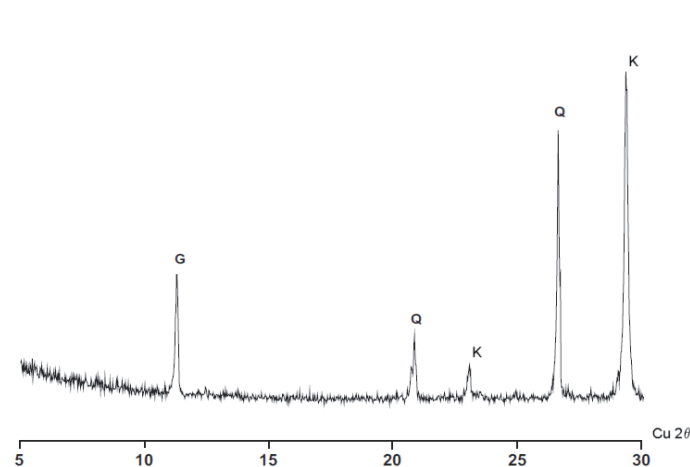
In order to establish the level of advancement of long-term corrosion attack, the semi quantitative phase content of two concrete samples taken from the outer layer of the pillars 1 and 2 at 2÷3 cm depth were examined. The X-ray pattern of these samples are presented in the Fig. 6a and 6b.

The dominating phases, formed under the influence of external environment, are gypsum and calcite. The long carbonization process caused the total lack of portlandite in both examined samples, taken from the outer layers of concrete. Simultaneously the lack of ettringite and secondary gypsum crystallization proofs that the pH of pore solution was very low, near 7, as Lea (9) is stated. The low pH value was confirmed by phenolphthalein test.

Rys. 6b. Dyfraktogram próbki betonu z otuliny zbrojenia słupa 2 w składzie gipsu na głębokości 2+3 cm (TK - kalcyt, G - gips, Q - kwarc)

Fig. 6b. X-ray pattern of the concrete sample from the pillar 2 concrete cover in the gypsum store at the depth of 2+3 cm (TK - calcite, G - gypsum, Q - quartz)

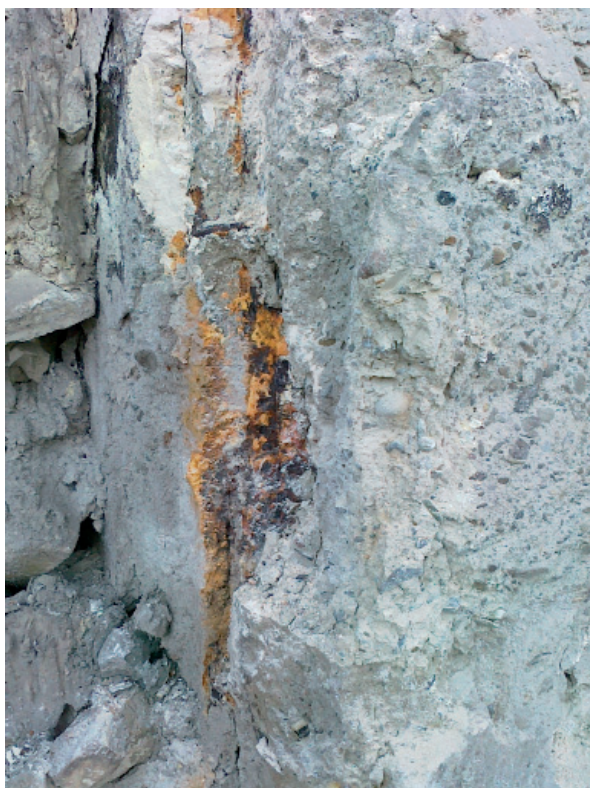
(Fig. 7 and 8). It can be presumed that high degree of carbonisation caused the decomposition of C-S-H phase, which gave in turn the decrease of strength and of concrete compactness.

Rys. 8. Zaawansowana korozja zbrojenia w słupie 2 na składowisku gipsu

Fig. 8. Advanced reinforcement corrosion of pillar 2 in the gypsum store

Beton w składzie gipsu utracił spistość, łatwo odpajał się, a nawet odpadał od zbrojenia, odsłaniając jego mocno skorodowaną powierzchnię (rys. 7 i 8). Można przypuszczać, że zaawansowany proces karbonatyzacji spowodował częściowy rozpad fazy C-S-H, co pociągnęło za sobą spadek wytrzymałości i zwartości betonu.

4. On the background of the experimental results it is evident that in the case of gypsum unroofed stores the surface of concrete must have anticorrosion protection.

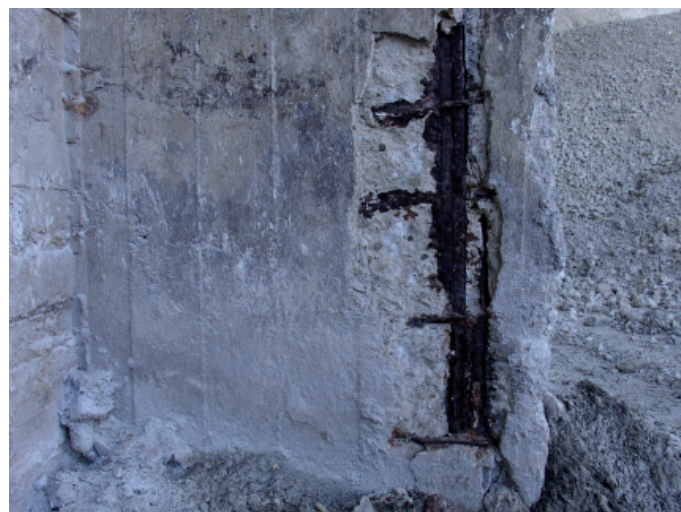
Rys. 7. Uszkodzenia słupa 1 w składzie gipsu. Z prawej strony słupa widoczna hałda gipsu

Fig. 7. Damaged pillar 1 in the gypsum store. On the right side the heap of gypsum is visible

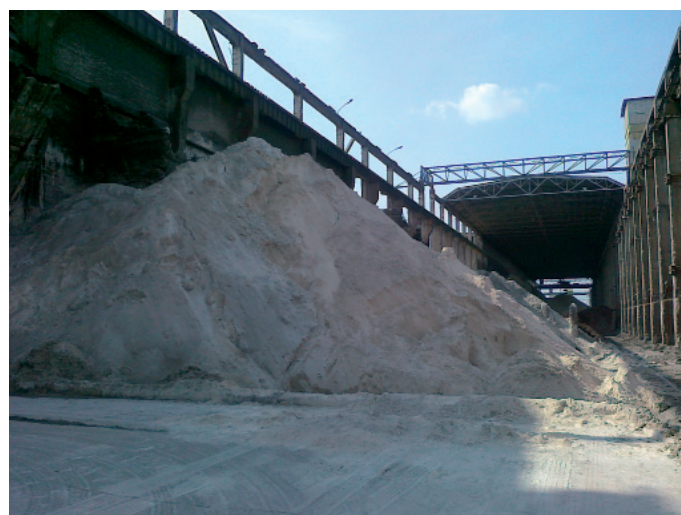
Rys. 9. Słupy zasypane hałdą gipsu

Fig. 9. Pillars covered by gypsum heap
